Lavabo / Washbasin
	<b>LITO 3</b>
	<b>ACER0733</b>
	Lavabo indipendente in marmo bianco di Carrara Independent Washbasin in white Carrara marble

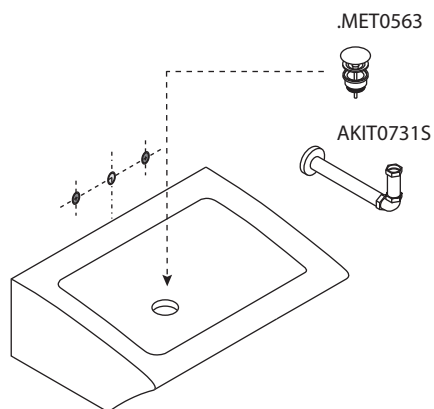
11

ATTENZIONE: Non è necessario siliconare la piletta poiché il silicone potrebbe venire assorbito dal marmo e macchiarlo.

PLEASE NOTE: It is not necessary to apply any silicon to the joint, which may be absorbed by the marble and cause staining.
